OPINIA TECHNICZNA OKREŚLAJĄCA STAN TECHNICZNY BUDYNKU PLEBANI W CIĘCINIE

Treść: Opinia określająca stan techniczny budynku
Plebani w Cięcinie ul Św. Katarzyny.237

Inwestor: PARAFIA RZYMSKO-KATOLICKA CIĘCINA
P.W.ŚW. KATARZYNY ALEKSANDRYJSKIEJ
Ul. T.Kościuszki 66 34-350 Węgierska Górka

Lokalizacja: Cięcina dz. nr 5057/91, 5057/53, 5032/8

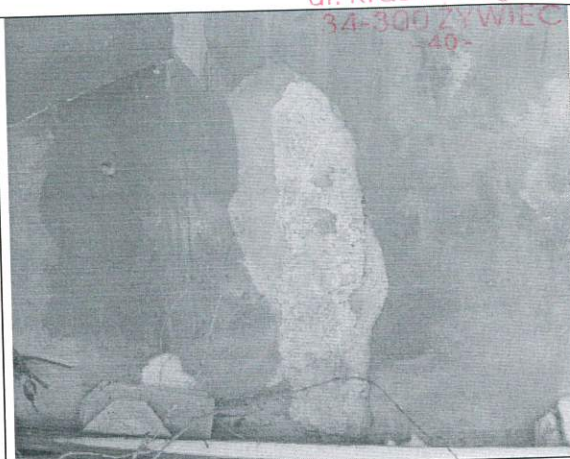
| Nr | Element | Opis stanu elementu | Stan techn. |
|--|---|--|---|
| 4.1.10 | Tynki | Cementowo wapienne spękania oraz zarysowania, częściowe ubytki | średni |

Ubytki oraz spękania tynków zewnętrznych

3. Istniejące tynki należy odnowić uzupełnić ubytki, oraz zabezpieczyć przed zawilgoceniem.
4. Istniejące posadzki w sanitariatach należy wymienić na nowe (liczne zarysowania oraz spękania). Istniejący parkiet drewniany należy gruntownie odnowić wymienić uszkodzone elementy oraz uzupełnić brakujące.

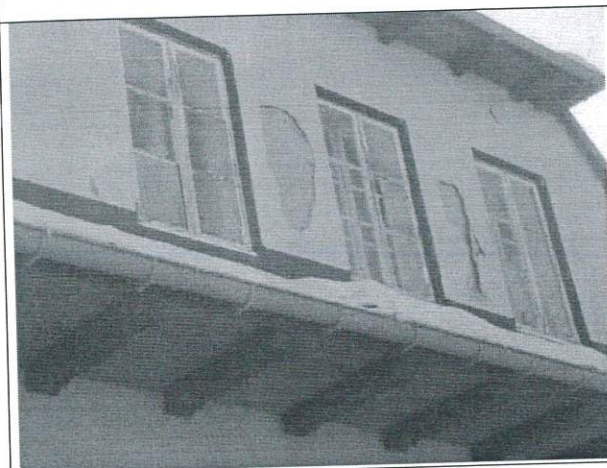
Ubytki tynków zewnętrznych

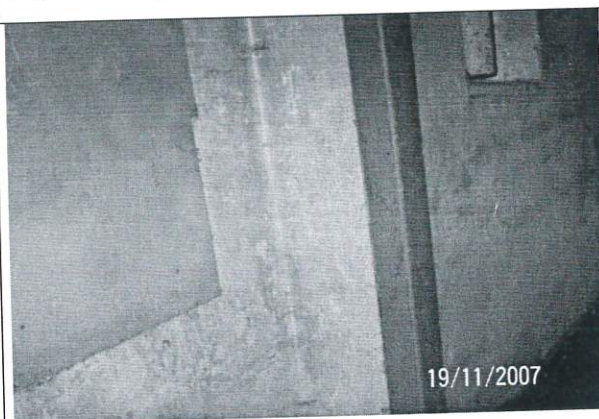
| Nr | Element | Opis stanu elementu | Stan techn. |
|--|---|--|---|
| 4.1.1 | Fundamenty, ściany fundamentowe | Fundamenty betonowe, ściany fundamentowe będące zarazem ścianami piwnic wykonane z cegły, brak zawilgoceń oraz zarysowań | dobry |

Widok ścian fundamentowych

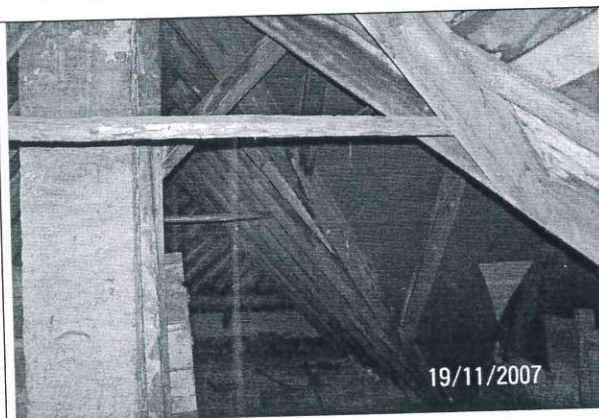
| Nr | Element | Opis stanu elementu | Stan techn. |
|--|---|--|---|
| 4.1.4 | Konstrukcja dachu | Elementy konstrukcyjne dachu drewniane niektóre elementy nieokorowane brak impregnacji | średni |

Widok elem. konstr dachu – zalecane wzmocnienie

1. Elementy konstrukcyjne dachu należy dokładnie okorować oraz zaimpregnować w celu zabezpieczenia. O ile okaże się to konieczne należy także wykonać dodatkowe wzmocnienia więzara w szczytowej części budynku poprzez wykonanie jętek spinających.

Na podstawie wykonanych obliczeń stwierdzono, że istniejące elem więźby dachowej przeniosą zaprojektowane nowe pokrycie z dachówki karpiówki. Wzmocnienia wymaga tylko jętka. Należy ją wymienić i zastosować nową o przekroju 7/14cm.

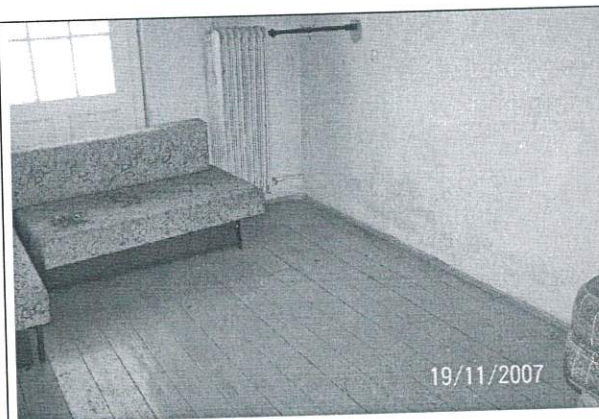
| Nr | Element | Opis stanu elementu | Stan techn. |
|--|---|--|---|
| 4.1.12 | Podłogi i posadzki | Liczne spękania płytek ceramicznych w sanitariatach parkiet spękania spowodowane zawilgoceniem | średni |

Widok podłogi na poddaszu oraz tynków wewnętrznych - zawilgocenia
