OPINIA TECHNICZNA OKREŚLAJĄCA STAN TECHNICZNY BUDYNKU PLEBANI W CIĘCINIE

Treść: Opinia określająca stan techniczny budynku
Plebani w Cięcinie ul Św. Katarzyny.237

Inwestor: PARAFIA RZYMSKO-KATOLICKA CIĘCINA
P.W.ŚW. KATARZYNY ALEKSANDRYJSKIEJ
Ul. T.Kościuszki 66 34-350 Węgierska Górka

Lokalizacja: Cięcina dz. nr 5057/91, 5057/53, 5032/8

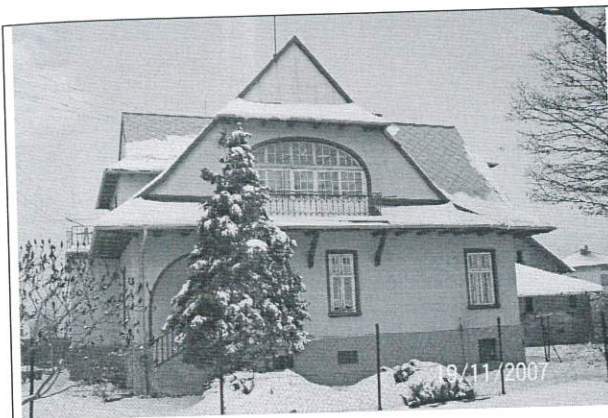
Widok ogólny budynku

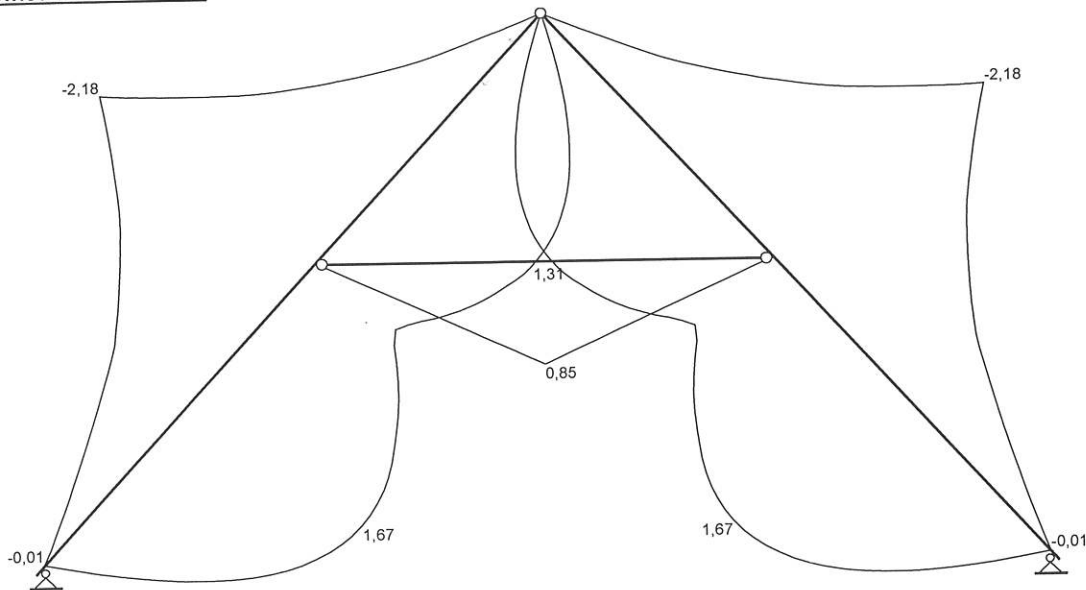
Obwiednia momentów:

Ekstremalne reakcje podporowe

$$\begin{aligned} V_{\max} &= 8,96 \text{ kN} & V_{\min} &= 3,67 \text{ kN} \\ H_{\max} &= 7,36 \text{ kN} & H_{\min} &= 1,78 \text{ kN} \end{aligned}$$
